Is een uitgave van het Bedrijfschap Afbouw.
75^e jaargang nr. 5 2012, oktober,
verschijnt 1x in de twee maanden.
Informatie over: afbouw en afwerking in de nieuwbouw,
renovatie en restauratie.

Basiliek Oudenbosch

Grootse terrazzovloer voor kleine Sint Pieter

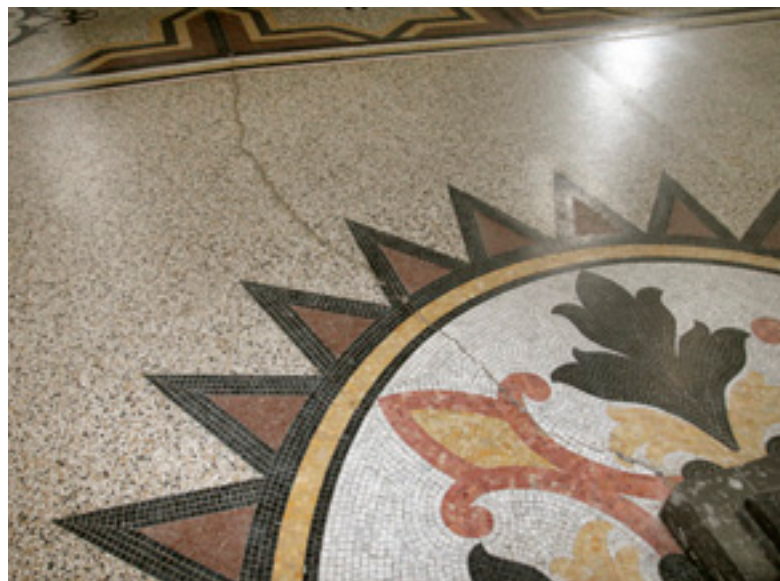
Links Drie jaar heeft de restauratie van de terrazzovloer in beslag genomen. In totaal heeft De Vries Terrazzo 220 m² nieuwe vloer aangebracht en 173 meter scheur gerepareerd. (foto: De Vries Terrazzo)

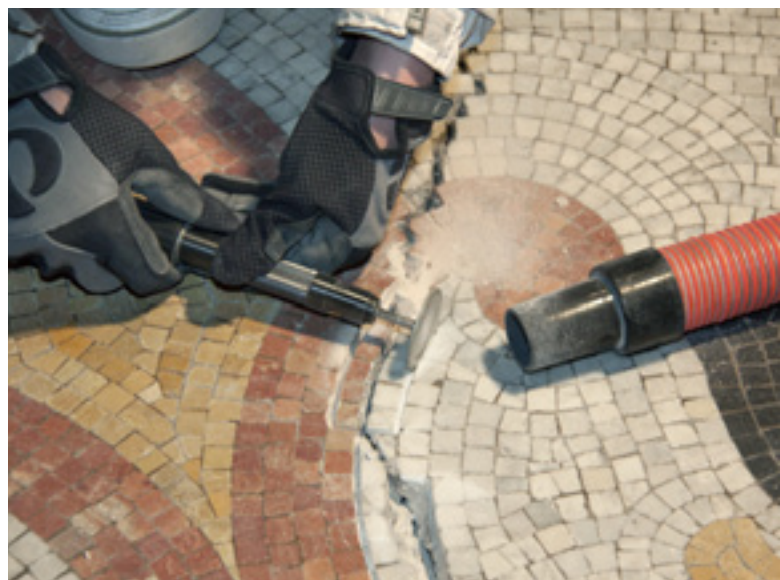
Rechts boven Het grote mozaïek voor het altaar was ernstig beschadigd. De vloer was er omhooggekomen en had het kunstwerk doormidden gescheurd. (foto: De Vries Terrazzo)

Of het nu aan de gift aan of aan het vakmanschap van de Ossenaren lag, er volgden nog meer opdrachten. Rechts voorin de kerk moest ook een nieuwe vloer worden gelegd, en de vele scheuren in de bestaande vloeren en mozaïeken moesten gerepareerd. Vooral de scheur in het mozaïek voor het altaar was ernstig. Aan de ene kant van de scheur was de vloer maar liefst 5 cm omhoog gekomen. Zo'n probleem zit diep, in de ondervloer, maar om dat nu allemaal te slopen en opnieuw te maken ging veel te ver. Het hoogteverschil moest dus op een andere manier worden goedgemaakt. De Vries Terrazzo haalde aan beide zijden van de scheur zo'n 5 cm vloer en mozaïek weg. Op die manier kon het hoogteverschil geleidelijk worden overbrugd.

De scheur zelf werd diep ingezaagd en vervolgens uitgekapt. “Dat moet je op z'n minst recht naar beneden doen maar het liefst schuin, zodat de scheur beneden breder is dan boven. Dan kan de vulling zich er niet uitwerken”, aldus Willie de Vries. De scheuren zijn gevuld met een cement met een superplastificeerder erin. Op die manier moeten de reparaties flexibel genoeg zijn om eventuele verdere werking in de ondervloer op te vangen.

Het bovenste gedeelte van de scheur werd opgevuld met korrels. “Die vulling moet je goed verdichten, zodat je zo min mogelijk cement ziet”, legt Willie de Vries verder uit. “En het is zaak om de korrels iets boven het oppervlak te laten uitsteken. Je moet ze immers kunnen afslijpen tot de helft van de korrelgrootte om dezelfde structuur als van de oude vloer naar voren te laten komen.”

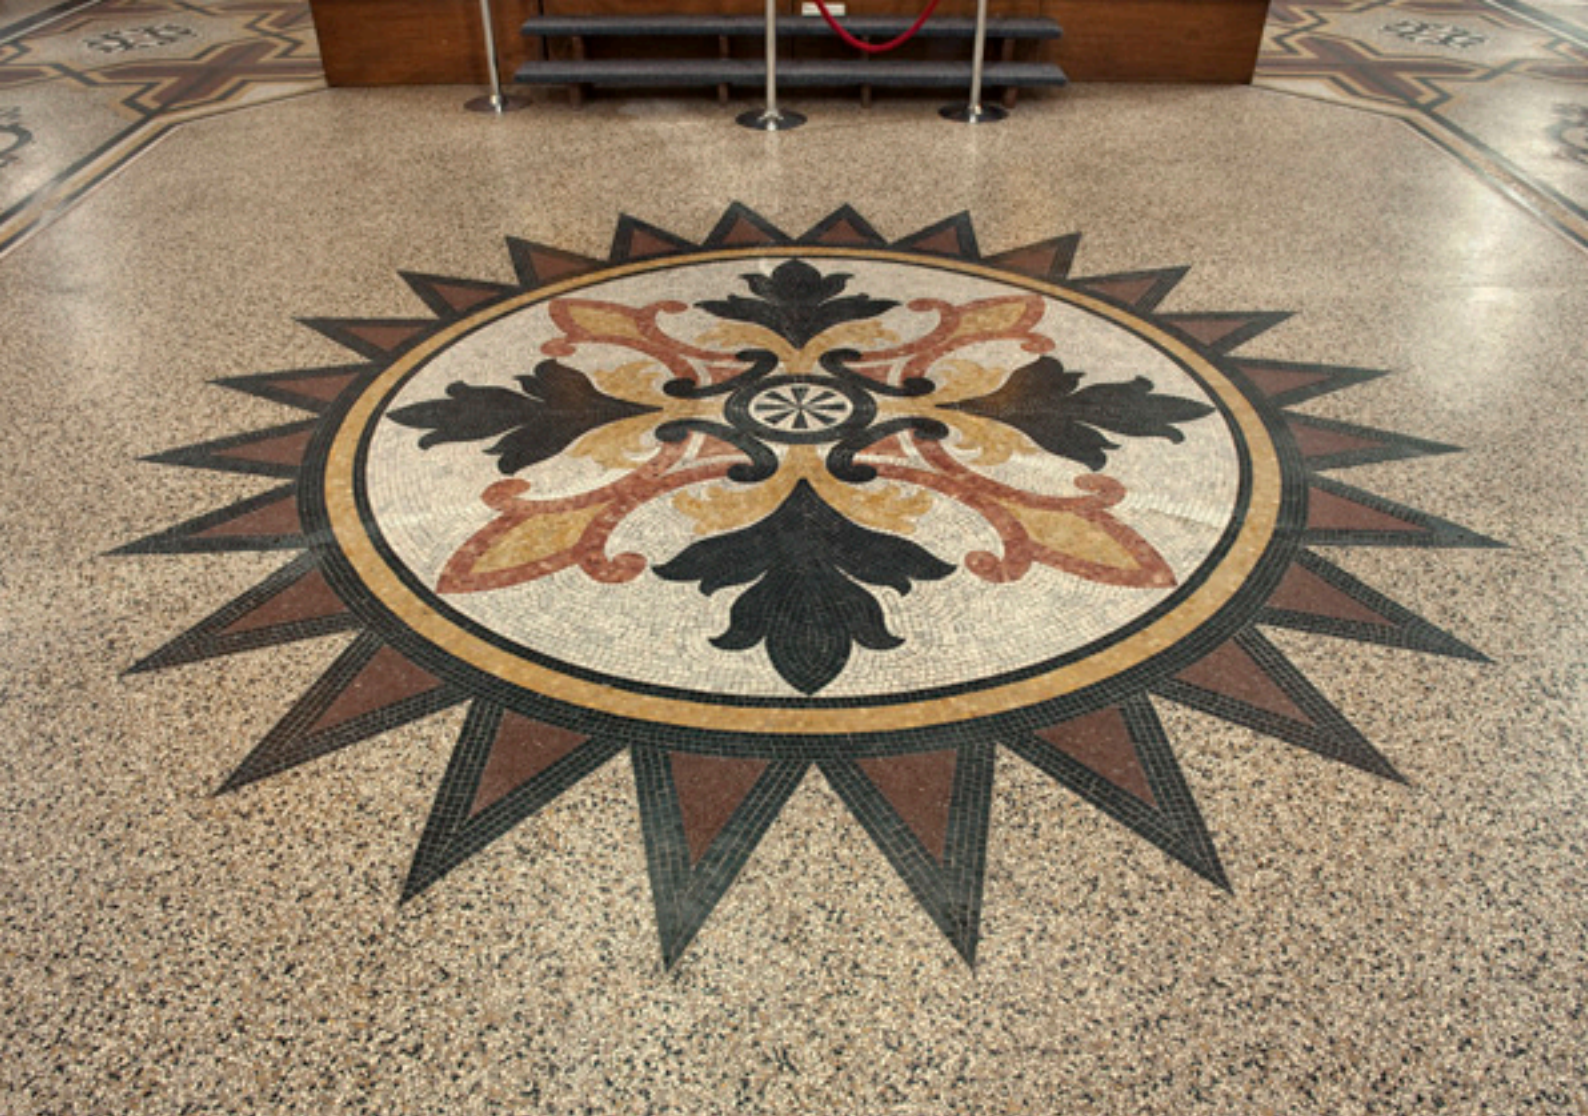
Boven Je kunt nog wel zien dat het mozaïek beschadigd is geweest, maar met een paar jaar vallen de littekens echt niet meer op. (foto: Henk van der Veen)

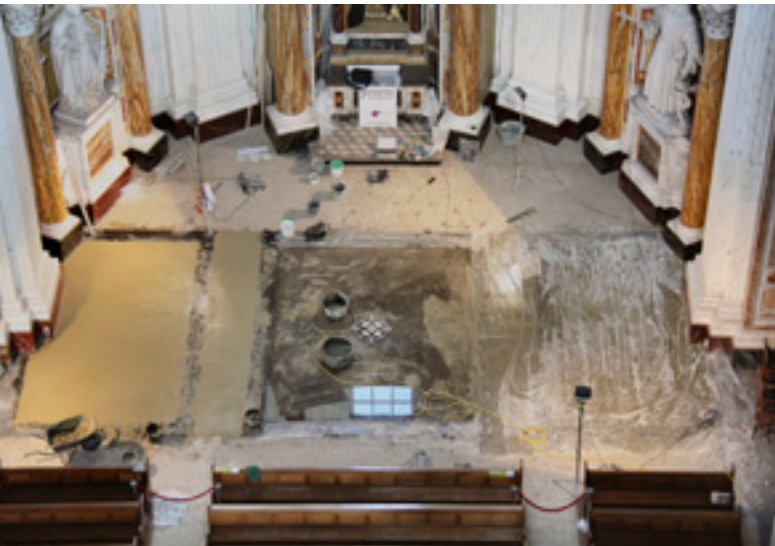
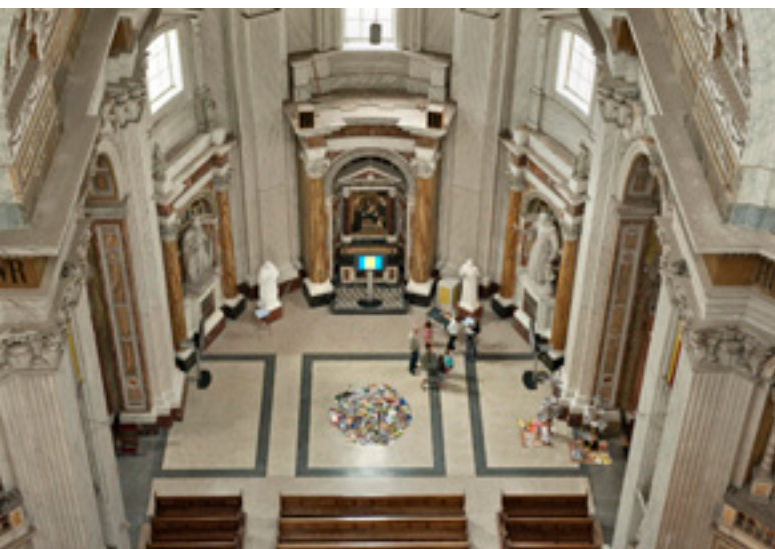
De bestaande terrazzovloer, drie velden en twee gangpaden, was er zo slecht aan toe dat hij volledig moest worden vervangen. De oude vloer werd tot aan het altaar uitgezaagd waarna De Vries hetzelfde patroon weer teruglegde. De nieuwe vloer is voorzien van een klein mozaïek. "We vonden dat er al bij de eerste twee nieuwe stukken die we hebben gemaakt een mozaïek hoorde, maar daar was toen geen geld voor", zegt Willie de Vries. "Ook bij dit deel was dat zo, maar nu hebben we het aan de Basiliek geschonken."

De oude terrazzovloer links voorin de basiliek was dermate slecht dat hij gesloopt moest worden. De Vries Terrazzo legde er een compleet nieuwe terrazzovloer in, met als extraatje een mozaïek. Een cadeautje van het bedrijf uit Oss. (foto boven: De Vries Terrazzo, foto onder: Henk van der Veen)
