# RESPECTVOLLE RESTAURATIE VAN CREMATORIUM KAMP VUGHT

Precies voor Dodenherdenking was het gereed, de restauratie van het crematorium in Nationaal Monument Kamp Vught. De ingreep is uitgevoerd met veel respect en vakmanschap. Dat werd beloond met een unieke ontdekking.

### Crematorium Kamp Vught

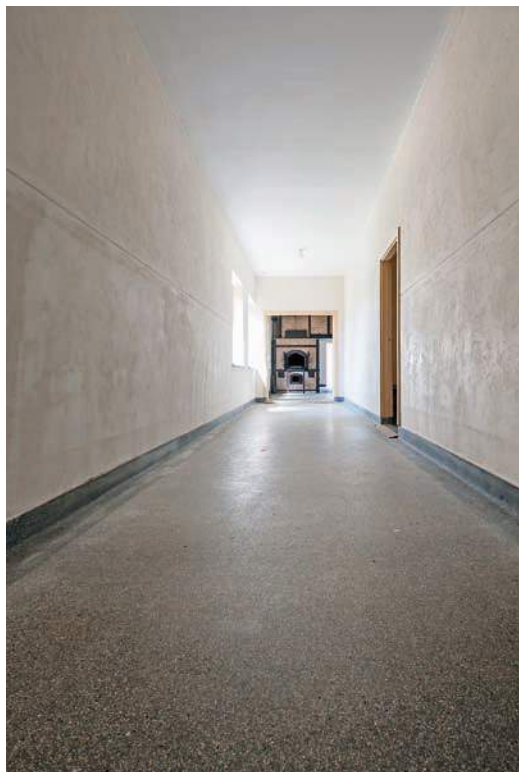
Voor de holle plinten kon Willie de Vries geen grote machines gebruiken, die heeft hij dus met handmachines moeten schuren. Gelukkig kreeg hij daar wel hulp bij, van zijn zoon Roel en collega Jilles Maarschalkerweerd.

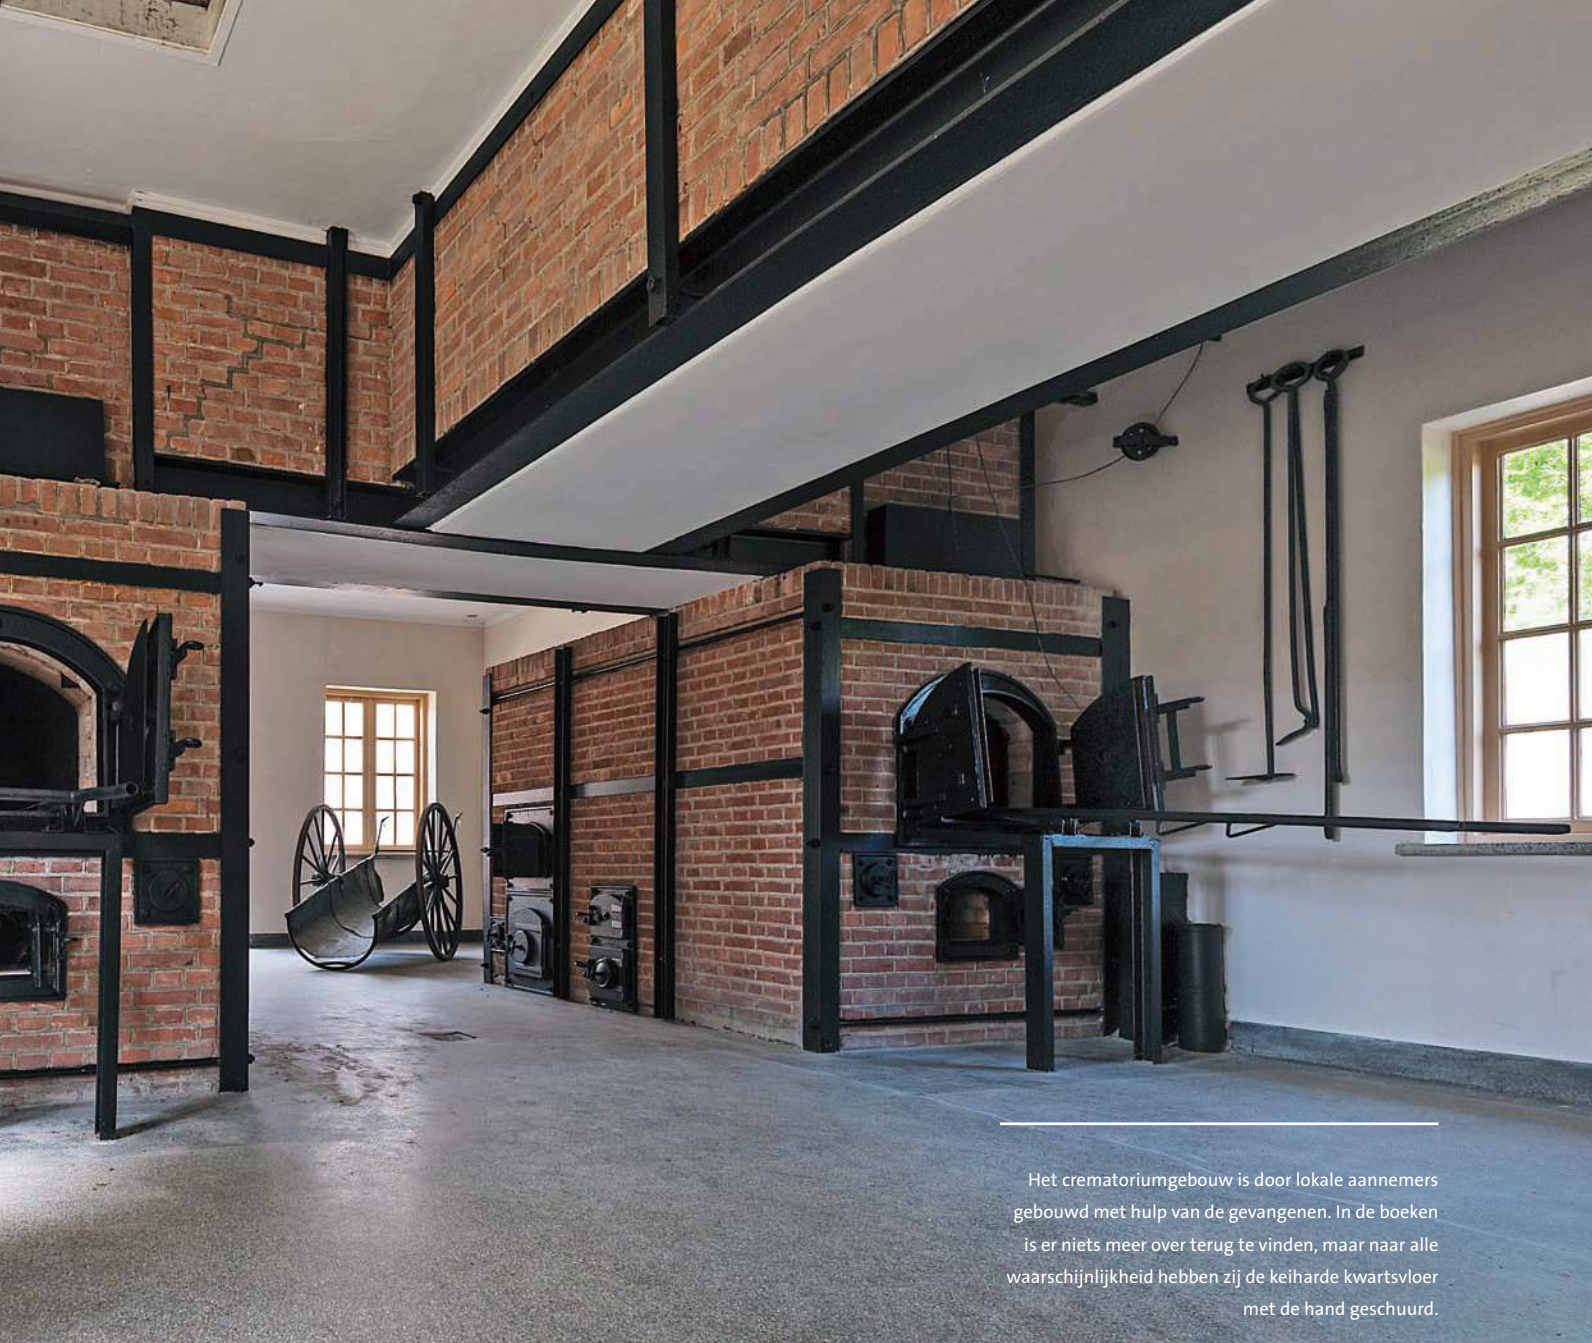
Het crematoriumgebouw is door lokale aannemers gebouwd met hulp van de gevangenen. In de boeken is er niets meer over terug te vinden, maar naar alle waarschijnlijkheid hebben zij de keiharde kwartsvloer met de hand geschuurd.

ven zou gaan kosten dan aanvankelijk gedacht. “Kwarts is een stuk harder dan marmer. Het scoort een 7 op de hardheidsschaal van Mohs terwijl marmer een hardheid van 3 heeft. Je moet er niet aan denken hoe het geweest moet zijn om die vloer destijds te slijpen, zonder de machines die we nu hebben. Ongetwijfeld waren het gevangenen die de vloer met de hand hebben geschuurd.”

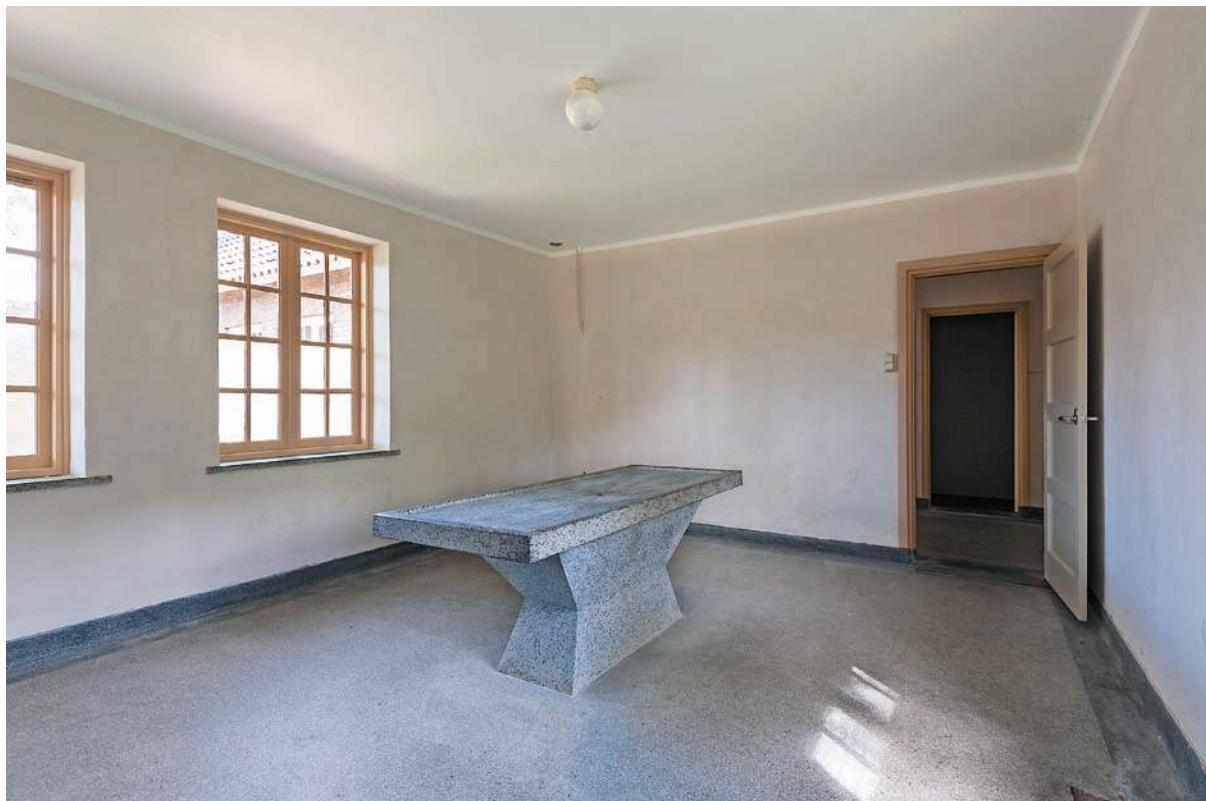
Ook in de sectiekamer is de kwartsvloer onder handen genomen. De terrazzo sectietafel verkeerde nog in goede staat, daar hoefde De Vries Terrazzo niets mee te doen.

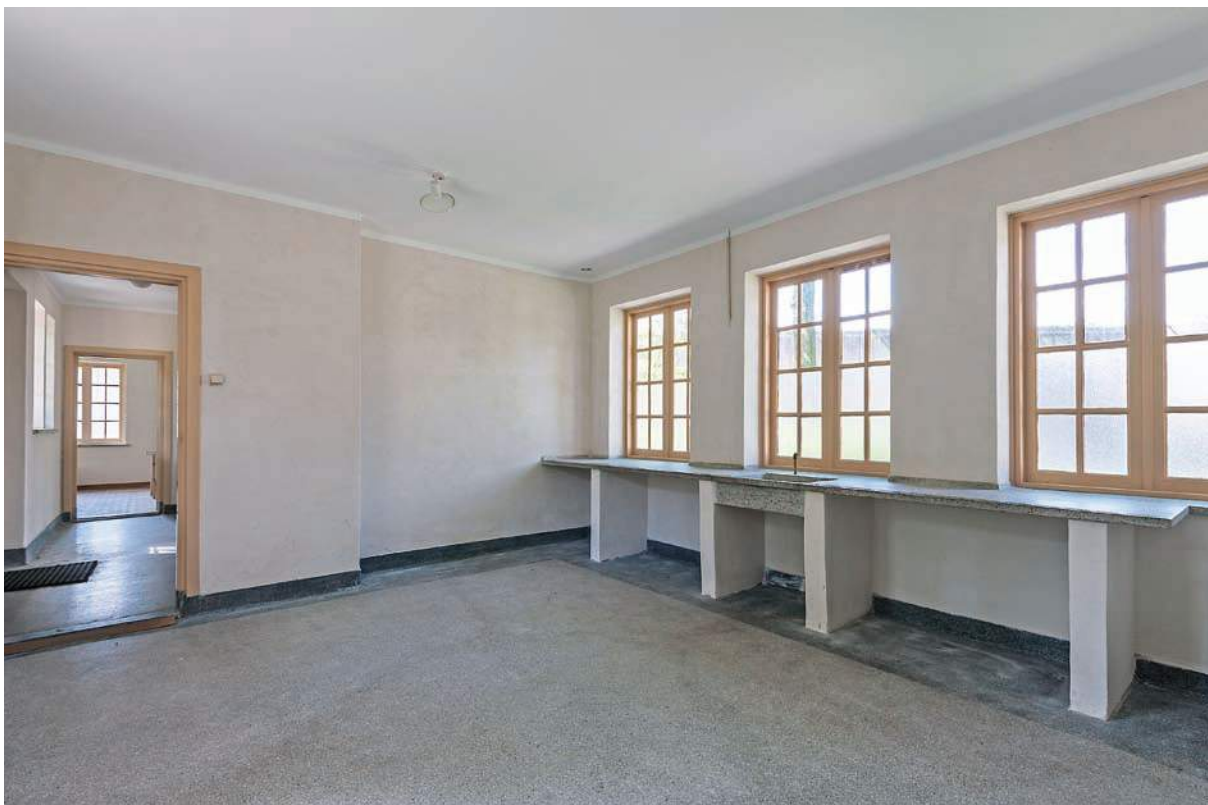
Jarenlang heeft het crematoriumgebouw als kantoor gefunctioneerd voor de medewerkers van Nationaal monument Kamp Vught

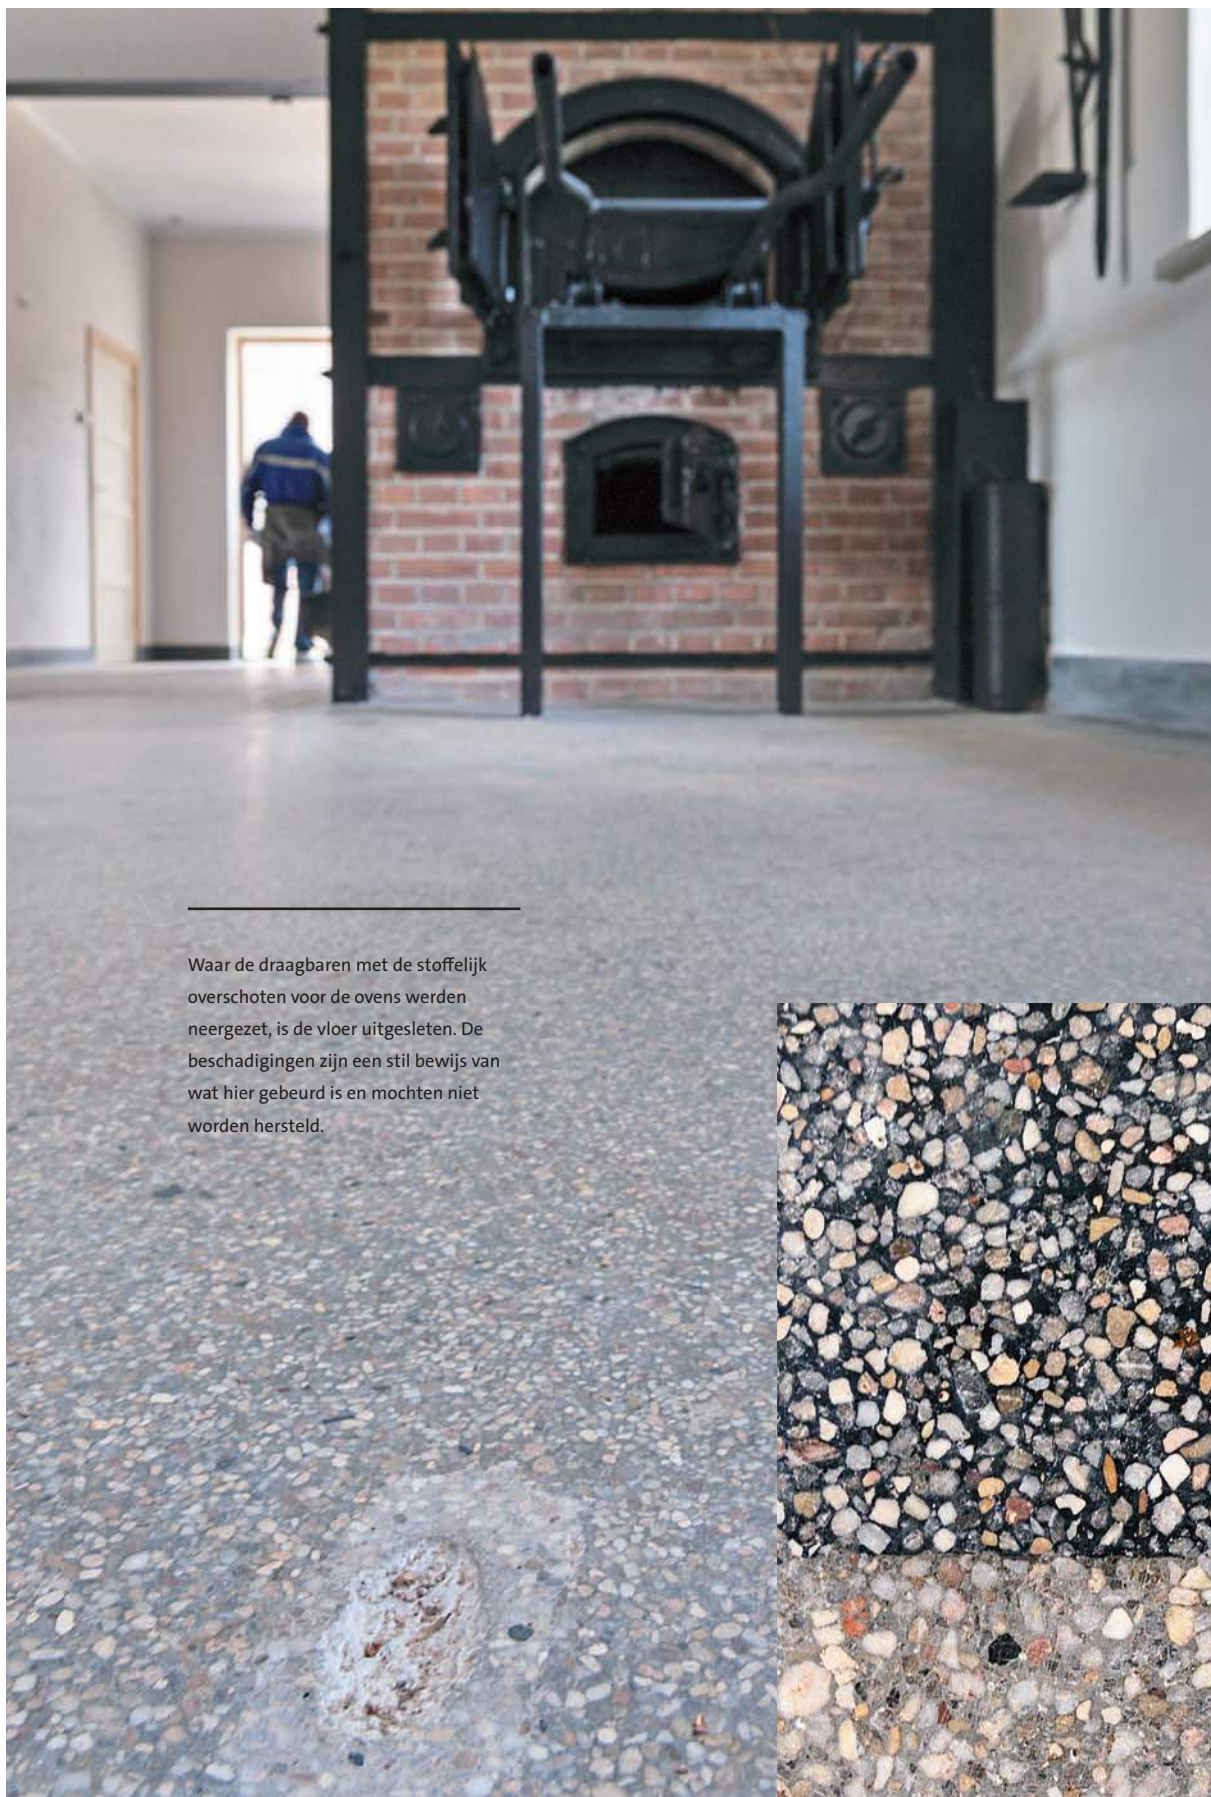
Waar de draagbaren met de stoffelijk overschoten voor de ovens werden neergezet, is de vloer uitgesleten. De beschadigingen zijn een stil bewijs van wat hier gebeurd is en mochten niet worden hersteld.

Anno 2015 is het 175 m<sup>2</sup> tellende vloeroppervlak uiteraard wel machinaal geschuurd, voornamelijk om verf, kalk en vuiligheid verwijderd. Een glans hoefde de vloer niet te krijgen, dat had hij tijdens de oorlogsjaren ook niet. Willie de Vries moest ook nog de nodige scheuren en beschadigingen repareren. Architect Miel Wijnen had op papier aangegeven om welke het precies het ging, want sommige beschadigingen wilde het museum zichtbaar laten. De putjes voor de verbrandingsovens bijvoorbeeld, die zijn veroorzaakt door de draagbaren met lijken die keer op keer op diezelfde plekken zijn neergezet.

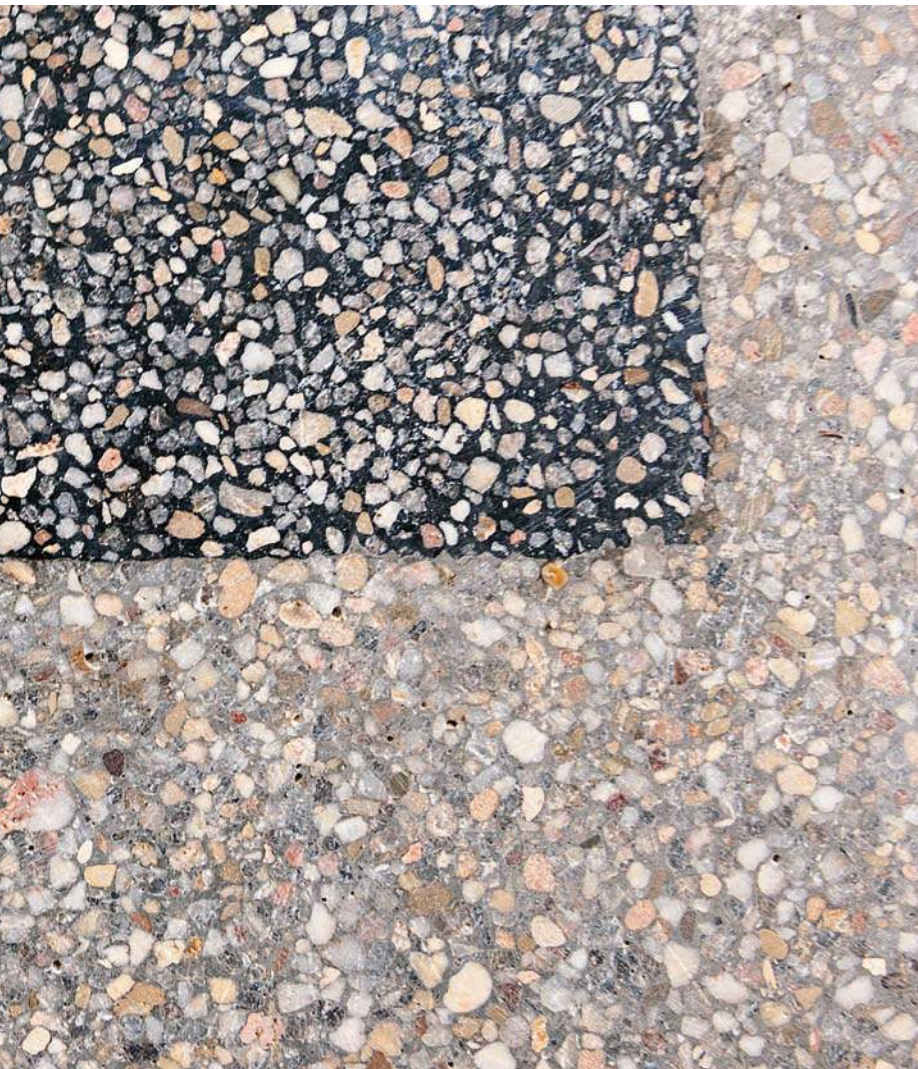
Aan de vorm van de korrels kun je zien dat het een kwartsvloer is, maar het verschil met een terrazzvloer zal niet iedereen opvallen.

vloer te zijn maar een kwartsvloer! Dat kom je dus echt zelden tegen!” Het verschil tussen de twee vloeren zit hem in de steentjes. Bij terrazzo zijn het brokjes marmer die aan de cement worden toegevoegd terwijl bij een kwartsvloer kwartssteentjes worden gebruikt. Het is gissen waarom in 1943 die steentjes voor de vloer werd gebruikt. Hoewel Kamp Vught een uitgebreid archief heeft, is dáár niets over te vinden. Het ligt echter voor de hand dat het uit kostenoverwegingen gebeurde. Bouwmaterialen waren schaars terwijl in de omgeving van Vught voldoende zand was te vinden waar de kwartskorrels uitgezeefd konden worden.

is. Kwartssteentjes zijn wat ronder dan marmerkorrels, die zijn immers gebroken. Menig terrazzowerker zal zich vergissen. Dat is ook gebeurd, we zijn een reparatie tegengekomen waarbij wél marmer is gebruikt.”

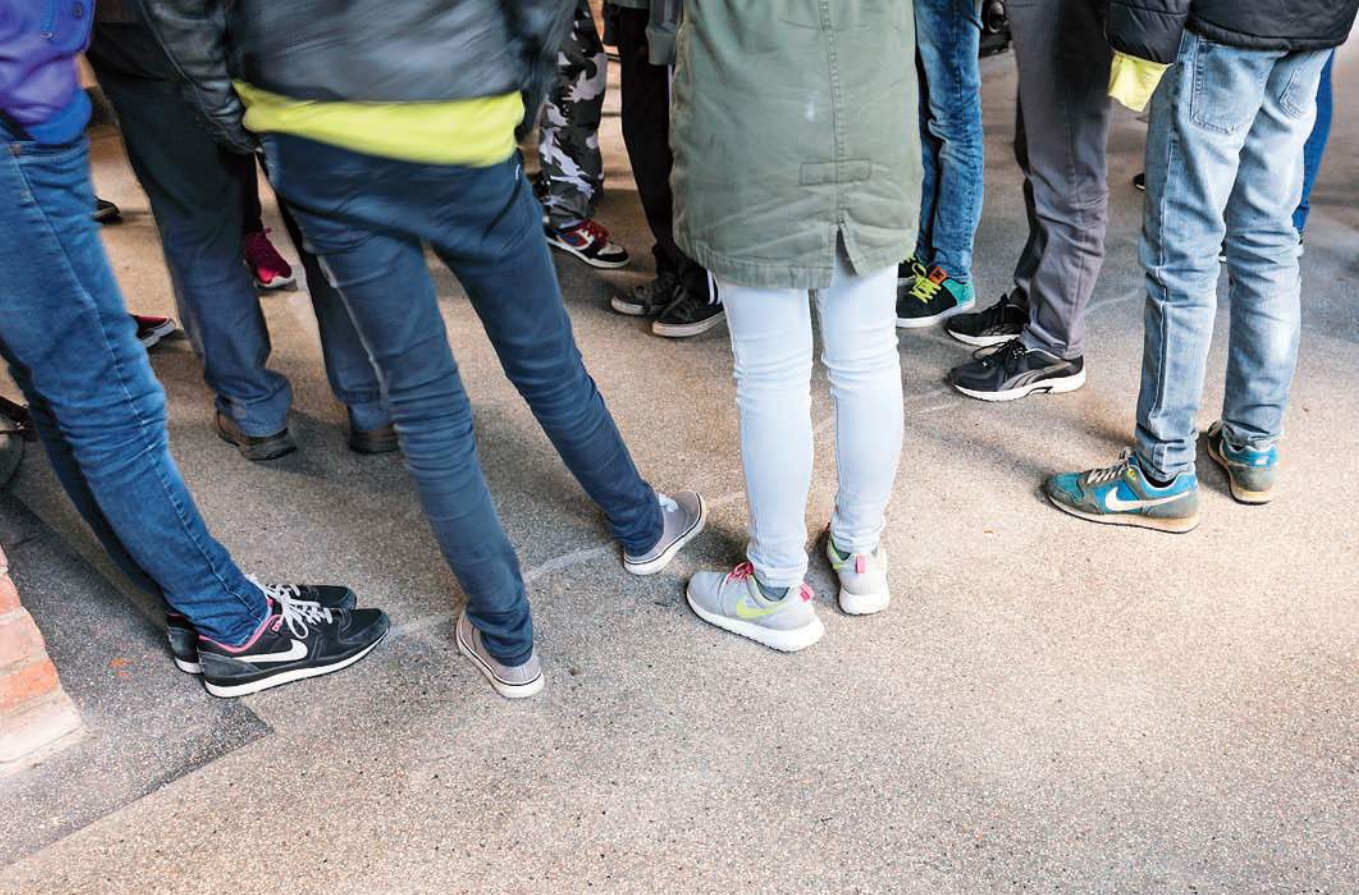
Een deel van de scheuren in de vloer heeft De Vries Terrazzo zo gerepareerd dat ze nauwelijks opvallen, maar op een aantal kun je duidelijk zien dat er is gerestaureerd. Voor de bezoekers moet immers duidelijk zijn dat dit een oud gebouw is met een harde geschiedenis.

Het reparatiewerk zelf was niet al te ingewikkeld. De scheuren werden uitgezaagd en tapsgewijs uitgehakt. Daarna zijn ze gevuld met cement waar een superplastificeerder aan was toegevoegd. De dag erop werden de kwartssteentjes erin getikt. Zodra de reparatie voldoende droog was kon er worden geschuurd. Een week of drie is De Vries Terrazzo er mee bezig geweest, van begin tot eind januari. Bij Nationaal Monument Kamp Vught zijn ze erg enthousiast over het werk van het bedrijf uit Oss. “De vloer ziet er weer prima uit, precies in de sfeer van het monument. Je ziet sommige reparaties wel, maar dat hoort bij dit gebouw”, vinden Els van der Meer en Brigitte de Kok van het museum.
