Is een uitgave van het Bedrijfschap Afbouw.
75^e jaargang nr. 5 2012, oktober,
verschijnt 1x in de twee maanden.
Informatie over: afbouw en afwerking in de nieuwbouw,
renovatie en restauratie.

Basiliek Oudenbosch

Grootse terrazzovloer voor kleine Sint Pieter

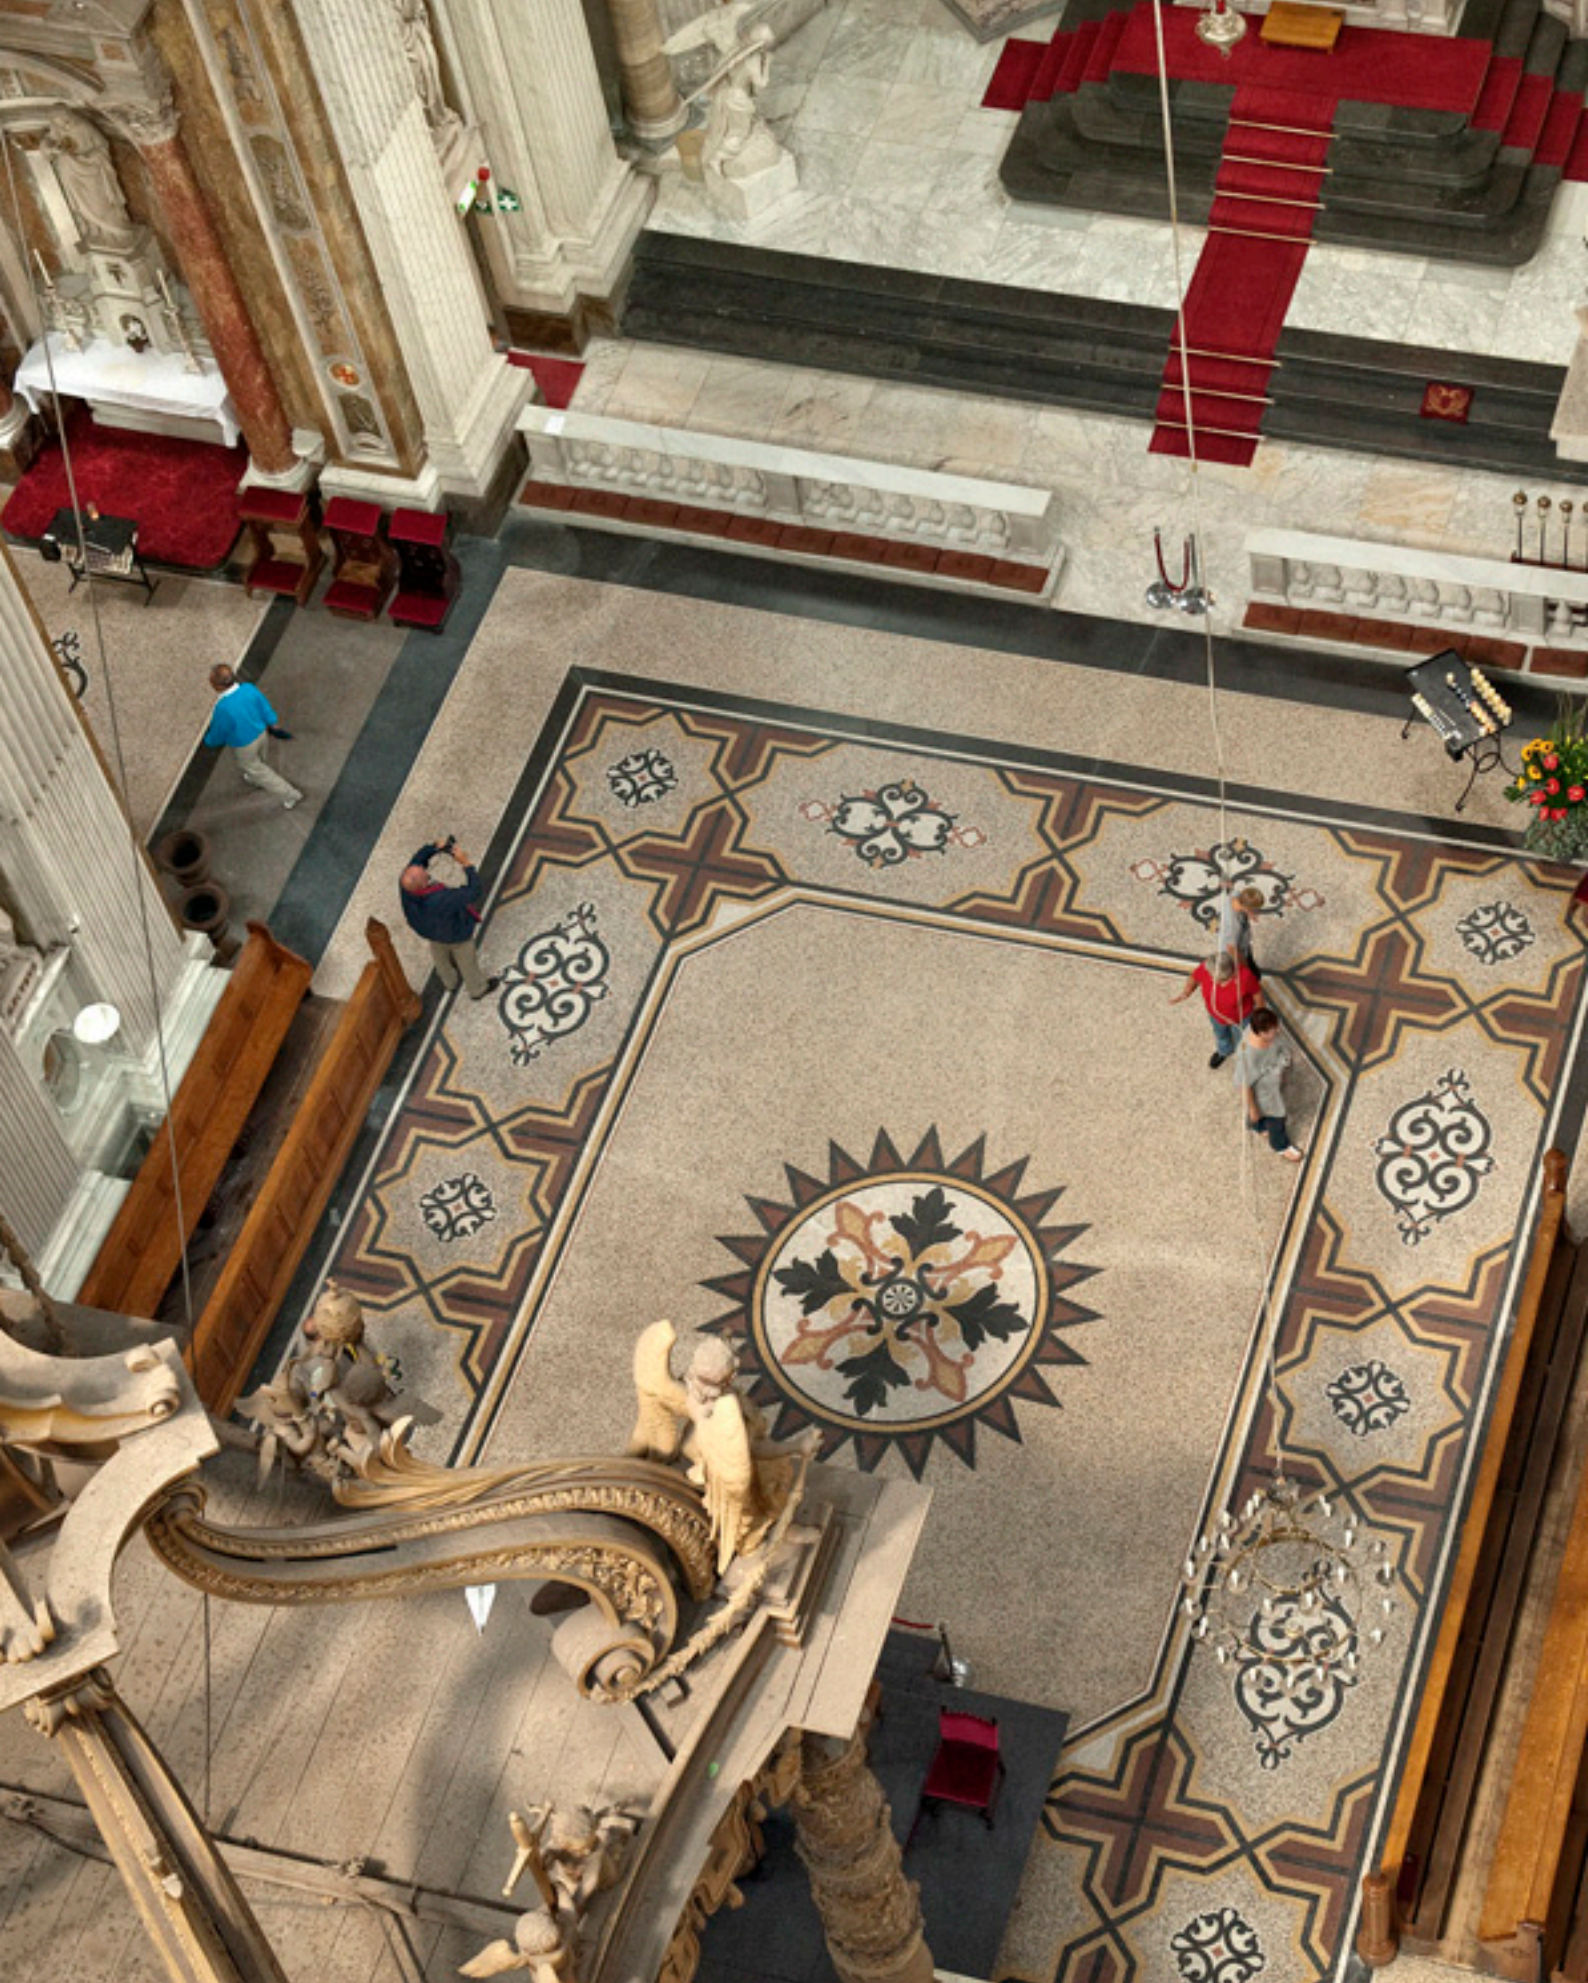
Links Een fraaie terrazzovloer moest er komen, omdat anders de lange rokken vies werden. (foto: Henk van der Veen)

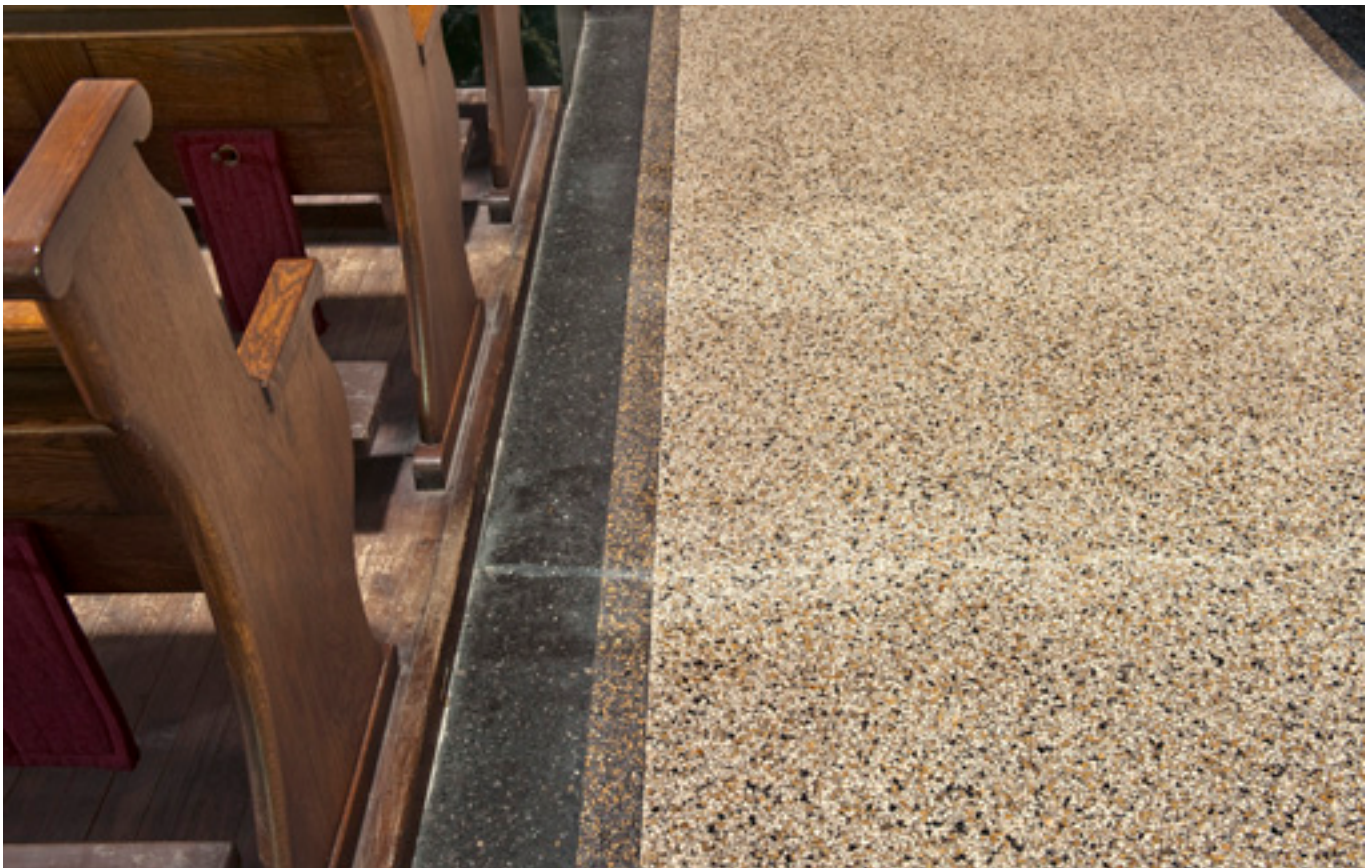
Ook is het vaak lastig om het juiste marmer te vinden, zeker bij een vloer die al 100 jaar oud is. “We hadden hier vooral een probleem met het Giallo Siena. Tegenwoordig is het niet meer zo mooi geel, er zit veel wit doorheen. Blijkbaar zitten er veel witte aders in de steen en wordt het niet meer zo goed gescheiden als vroeger.”

Tegenwoordig is het niet meer zo mooi geel, er zit veel wit doorheen

De scheur zelf werd diep ingezaagd en vervolgens uitgekapt. “Dat moet je op z'n minst recht naar beneden doen maar het liefst schuin, zodat de scheur beneden breder is dan boven. Dan kan de vulling zich er niet uitwerken”, aldus Willie de Vries. De scheuren zijn gevuld met een cement met een superplastificeerder erin. Op die manier moeten de reparaties flexibel genoeg zijn om eventuele verdere werking in de ondervloer op te vangen.

Het bovenste gedeelte van de scheur werd opgevuld met korrels. “Die vulling moet je goed verdichten, zodat je zo min mogelijk cement ziet”, legt Willie de Vries verder uit. “En het is zaak om de korrels iets boven het oppervlak te laten uitsteken. Je moet ze immers kunnen afslijpen tot de helft van de korrelgrootte om dezelfde structuur als van de oude vloer naar voren te laten komen.”
